Hagenower Kreisblatt

Alte Schmiede wird zum Schmuckkästchen

Sanierung des Gebäudes schreitet voran. Der Wasser- und Bodenverband Boize-Sude-Schaale möchte es als Werkstatt nutzen.

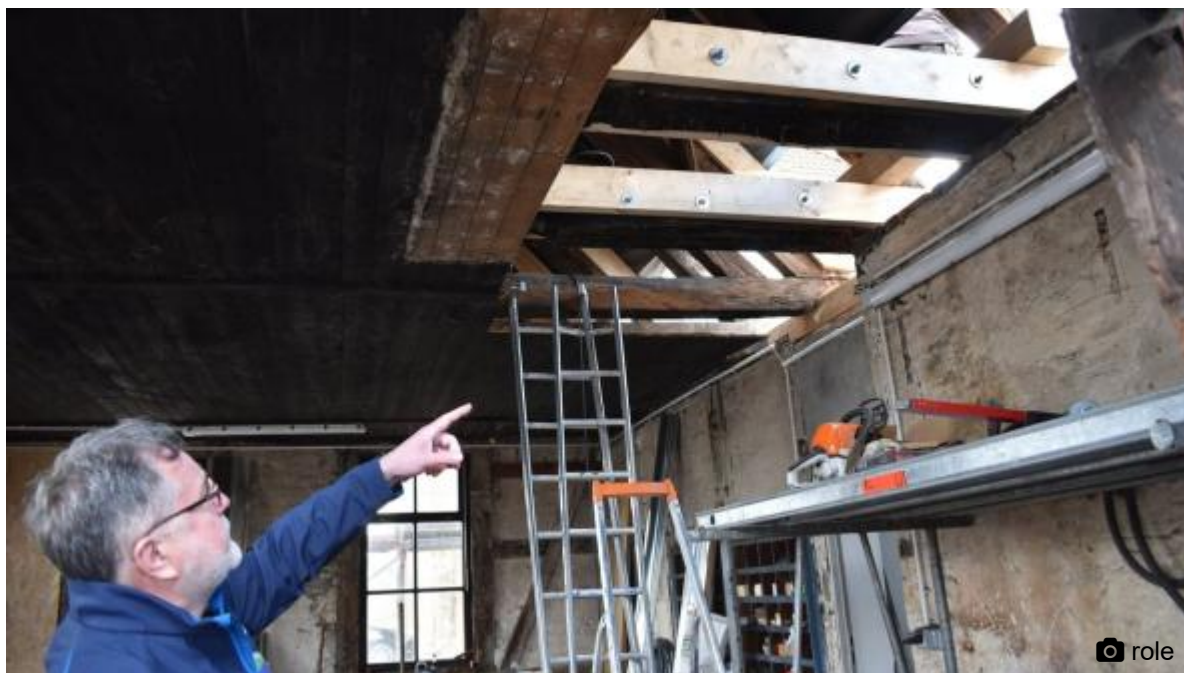
Denn erst nachdem das Wellasbest, mit dem die alte Schmiede vermutlich in den 1960er-Jahren gedeckt wurde, entfernt worden war, konnten die Handwerker einen genauen Blick auf die Dachbalken werfen. „Einige von

ihnen waren durchgegammelt und mussten nun aufgefangen werden“, erklärt der Geschäftsführer. „Das war vorher nicht zu erkennen, auch nicht bei einer eingehenden Untersuchung.“

Bei einer Begehung zeigt Andreas Schwebs einige der Überraschungen, die die Dachdecker entdeckt und ausgebessert haben.

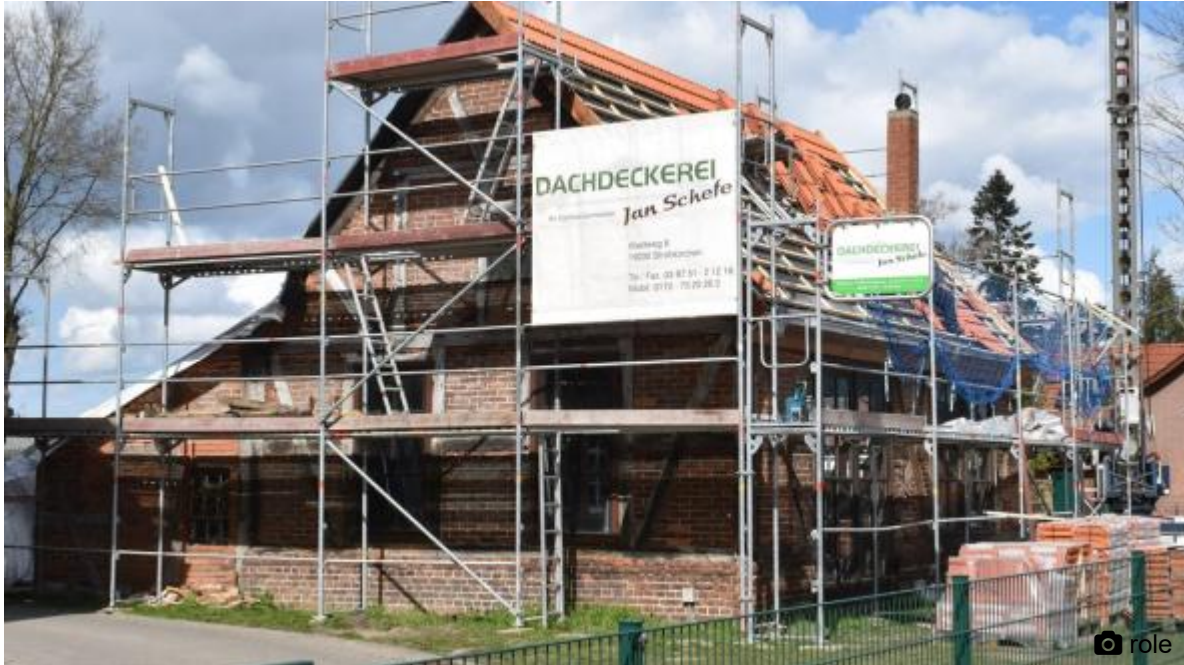
Nachdem das Dach neu gedeckt wurde, wird auch das Fachwerk angefasst. Es müssen marode Balken ausgewechselt werden.

So soll im nächsten Sanierungsschritt unter anderem auch das Fachwerk angefasst werden. „Die maroden Eichenbalken werden ausgewechselt. Das wird eine Firma aus Moraas übernehmen“, erklärt der Geschäftsführer. „Die Ausfachung im Anschluss übernehmen wir dann wieder selbst. Genauso wie den kompletten Innenausbau.“ Denn die Kosten für das Vorhaben sollten niedrig gehalten werden. Immerhin bleibt die alte Schmiede im Endeffekt „nur“ eine Werkstatt. Sowie ein echter Hingucker.
